対策一覧表

平成29年4月時点

【三島小中学校】

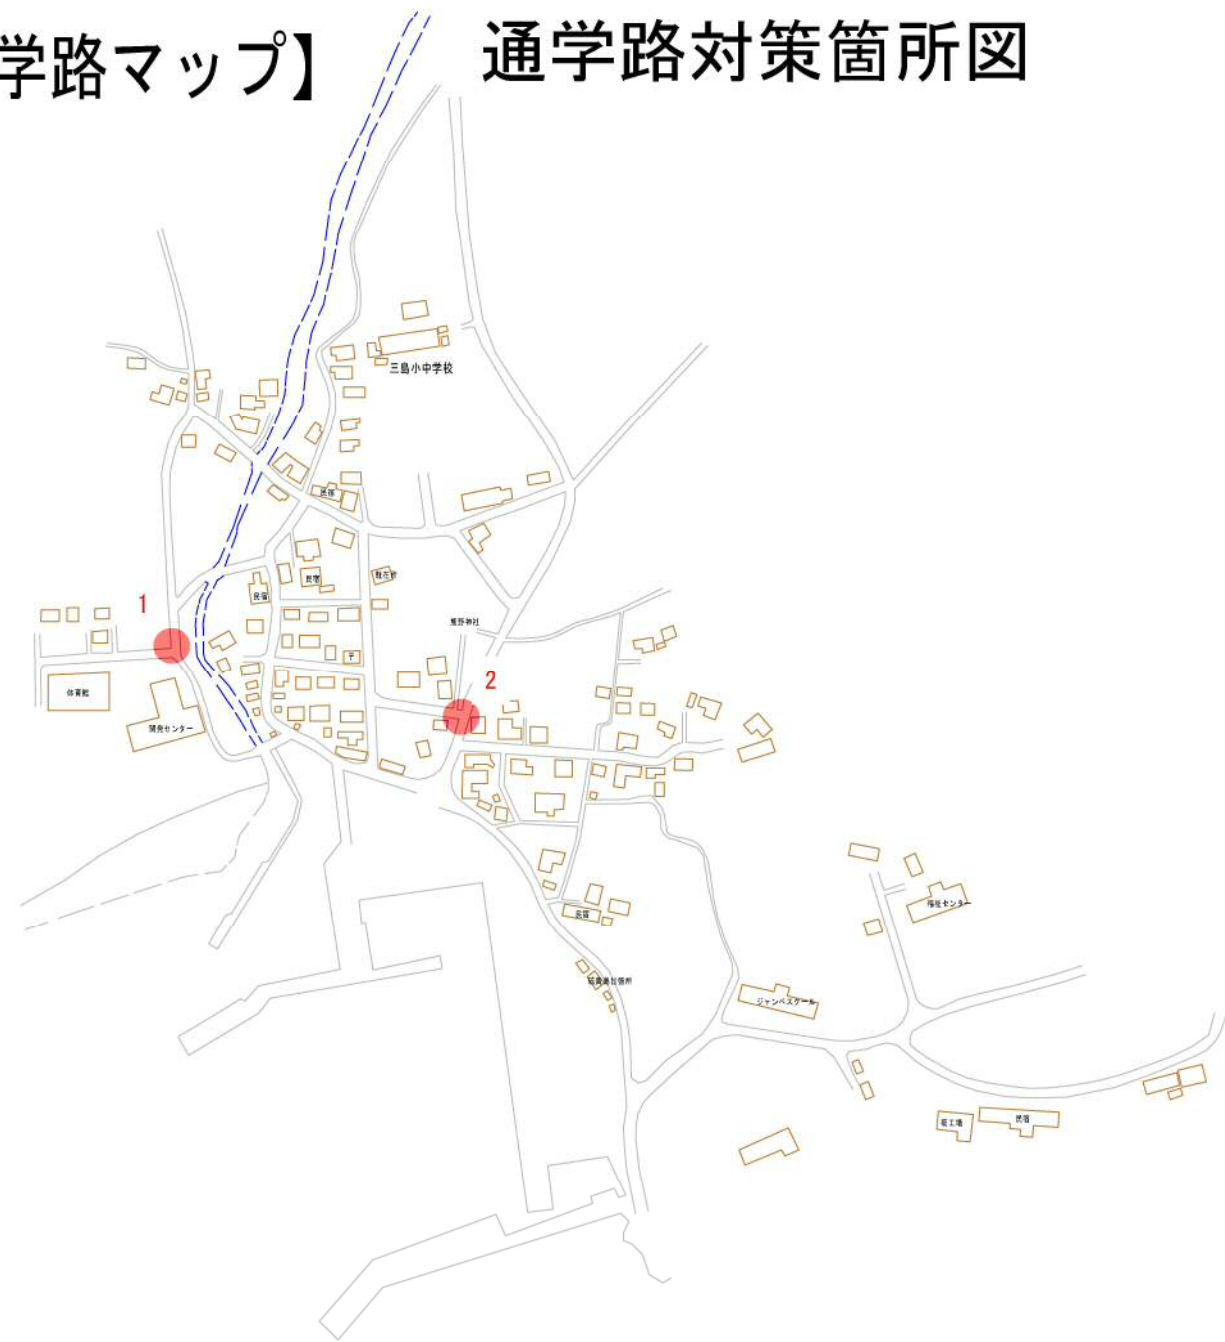
【硫黄島地区 通学路マップ】

番号	路線名	通学路の状況・危険の内容	対策内容	事業主体	対策年度
1	村道大浦線	カーブミラーの見通しが悪い	ミラーの向きを調整	村	H25
2	村道浜岩下4号線	カーブミラーの見通しが悪い	ミラーの向きを調整	村	H25

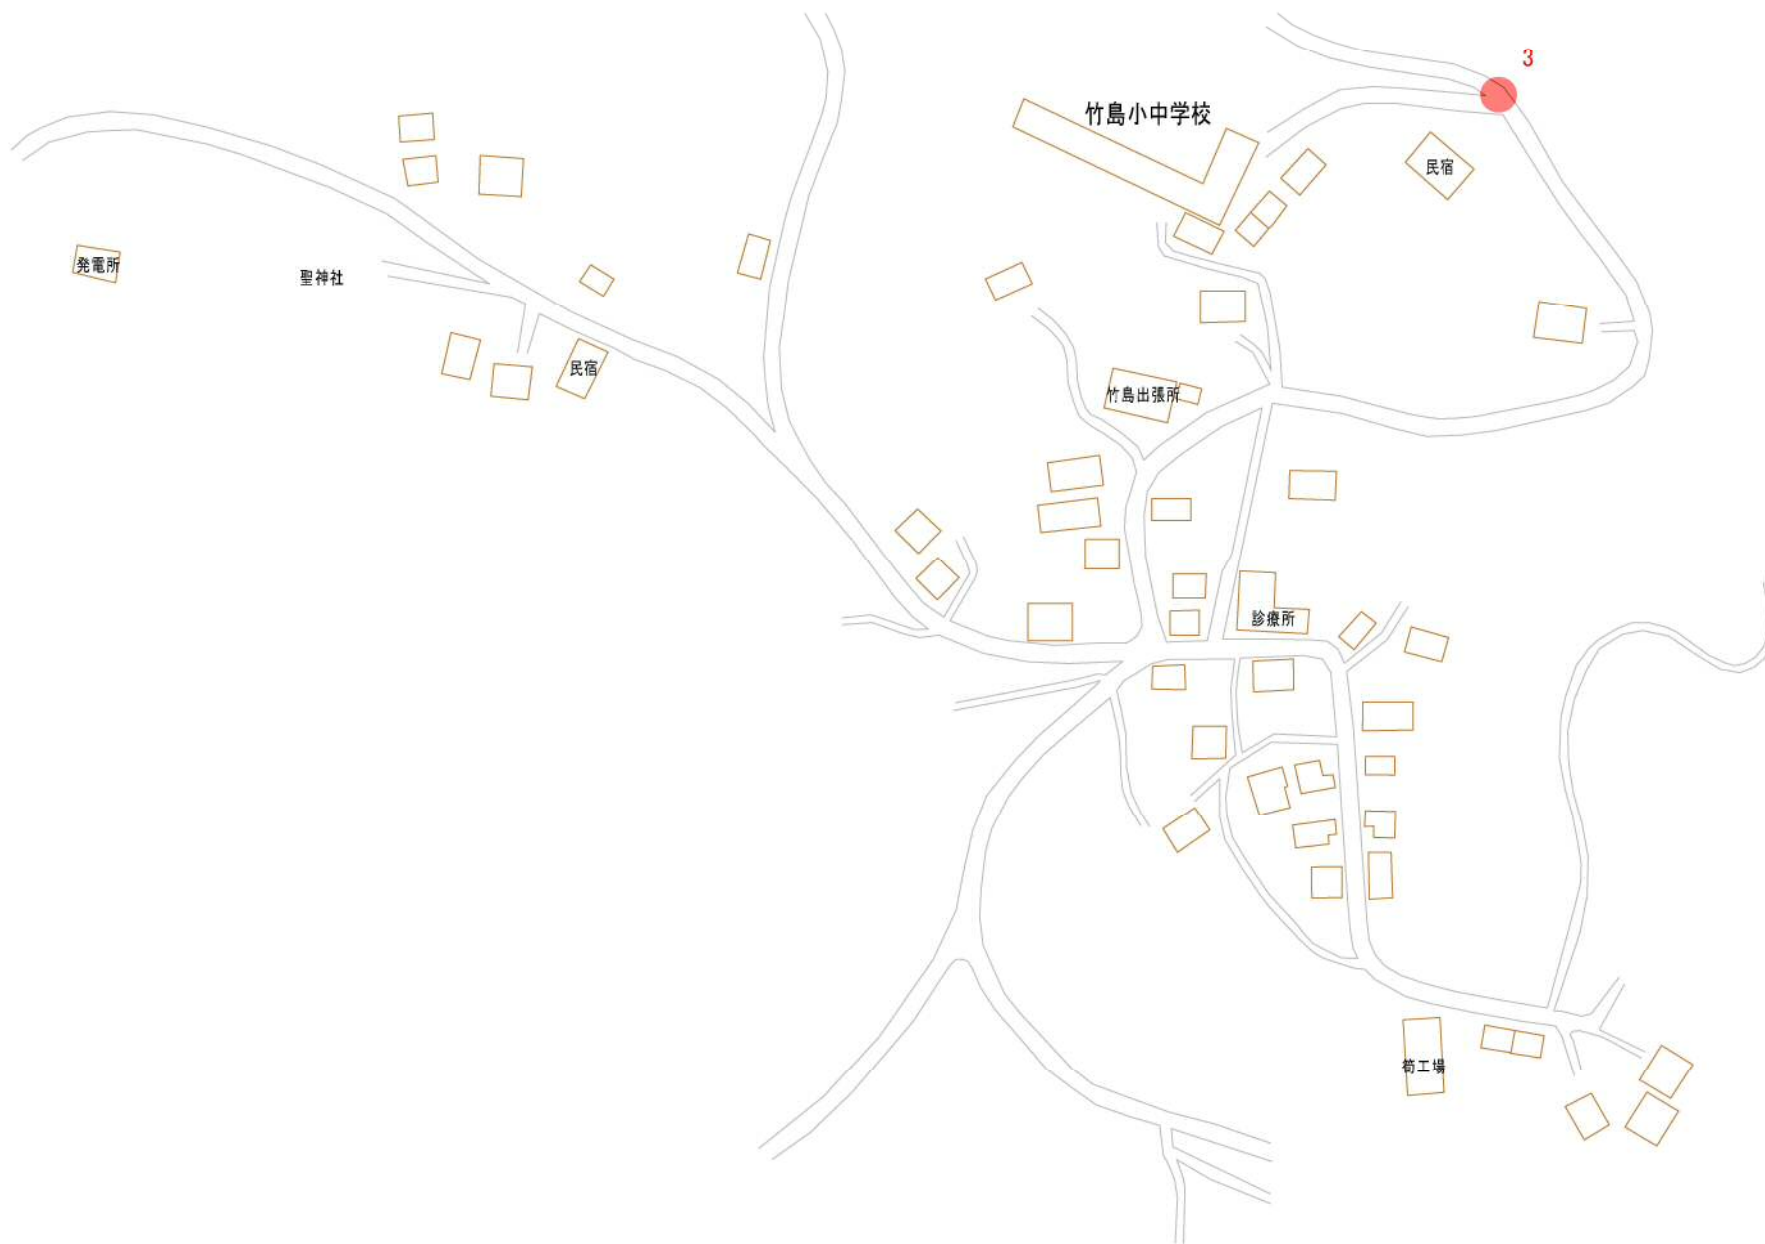
【竹島地区 通学路マップ】

番号	路線名	通学路の状況・危険の内容	対策内容	事業主体	対策年度
3	村道竹島線	カーブミラーの見通しが悪い	ミラーの向きを調整	村	H25

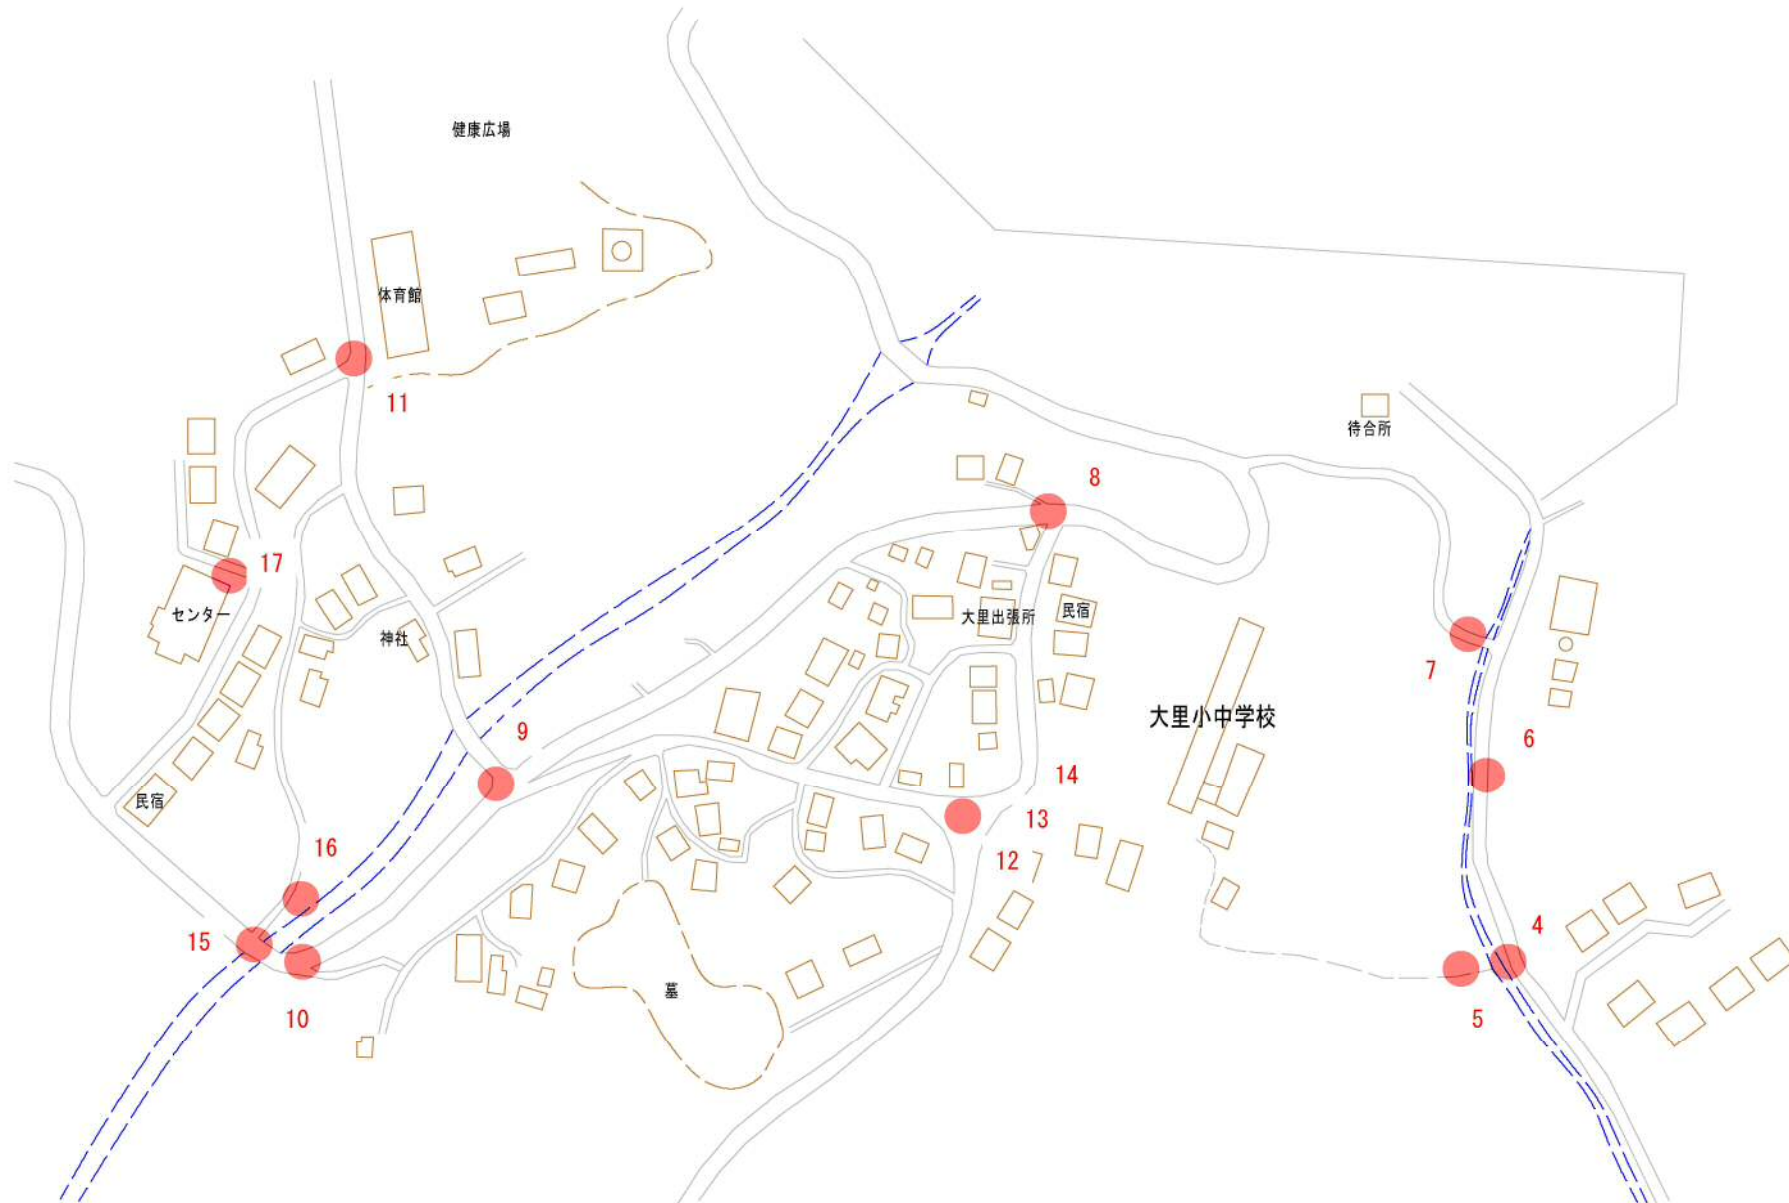
【大里地区 通学路マップ】

番号	路線名	通学路の状況・危険の内容	対策内容	事業主体	対策年度
4	イノクチ川	当河川にかかる橋梁の手すりがなく危険	手すり設置工事实施 降雨時は通学路を変更	村	H26
5	村道大里線	カーブミラーの見通しが悪い	「左右確認」サイン版を設置	村	H25
6	村道大里線	道路路肩に大きな落差があり転落の危険	防護柵設置工事实施	村	H26
7	村道大里線	カーブ区間のガードレール継ぎ目箇所が開きがあり転落の危険	防護柵設置工事实施	村	H26
8	県道片泊大里港線	県道と村道交差部(三叉路)のカーブミラーの破損	道路反射鏡設置工事实施	村	H26
9	県道片泊大里港線	カーブミラーの見通しが悪い	ミラーの向きを調整	村	H26
10	村道大里線	大雨時に土砂の流出があり危険	降雨時は通学路を変更	村	H25

11	村道大里1号線	三叉路であり左右の見通しが悪く危険	道路反射鏡設置工事实施予定	村	H29
12	村道大里1号線	左右の見通しが悪い	「とまれ」サイン版を設置	村	H25
13	村道大里1号線	左右の見通しが悪い	「左右確認」サイン版を設置	村	H25
14	村道大里1号線	転落防護柵の腐食があり危険	防護柵設置工事实施	村	H26
15	県道片泊大里港線	橋梁基礎が洗掘され危険	基礎部補強工事实施	村	H27
16	宮向川	法面保護工が浸食され路肩決壊の危険	ブロック積工事实施	村	H27
17	村道大里1号線	道路陥没箇所があり危険	道路補修工事实施	村	H27

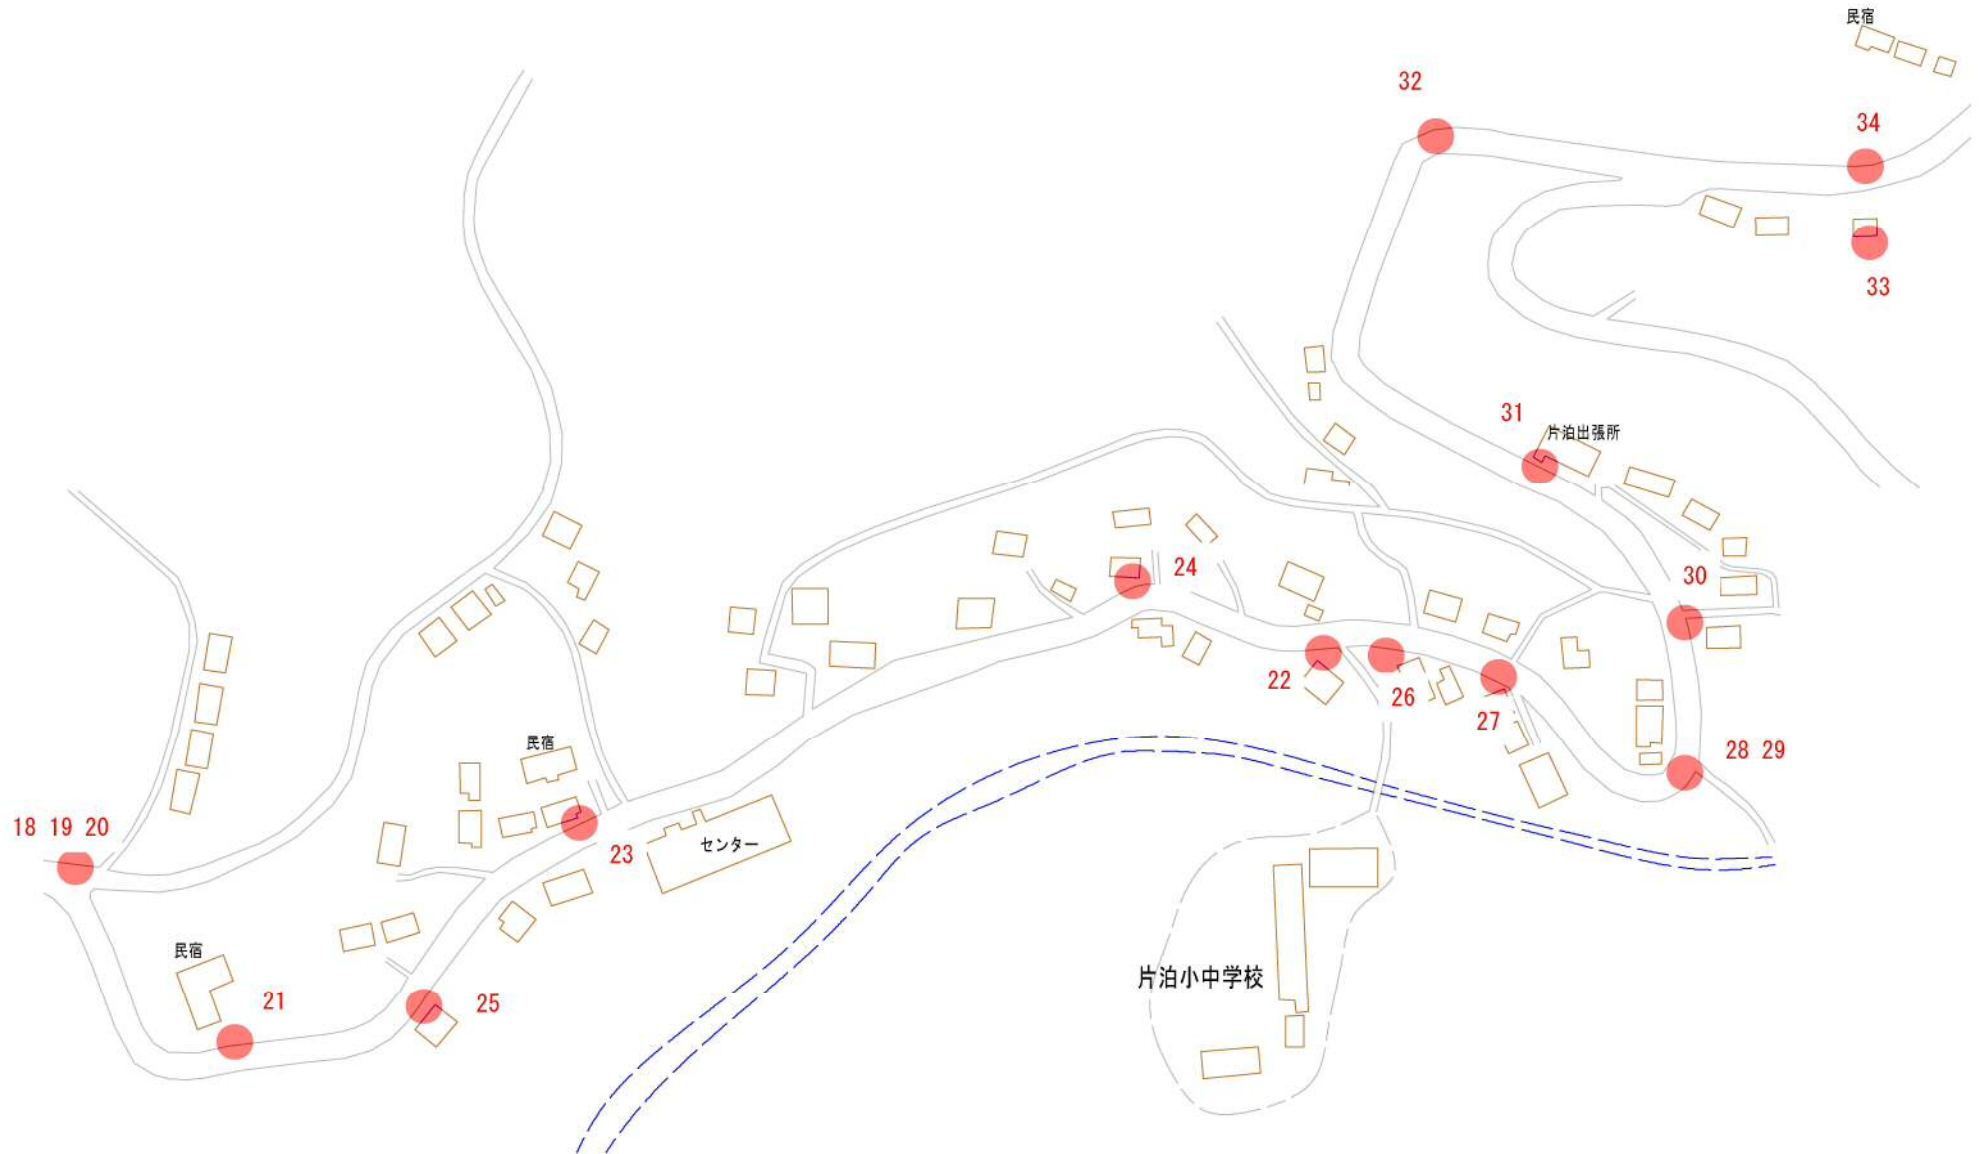
【片泊地区 通学路マップ】

番号	路線名	通学路の状況・危険の内容	対策内容	事業主体	対策年度
18	県道片泊大里港線	側溝蓋が無い箇所があり危険	道路補修工事实施	県	H25
19	県道片泊大里港線	側溝蓋が無い箇所があり危険	道路補修工事实施	県	H25
20	県道片泊大里港線	側溝蓋が無い箇所があり危険	道路補修工事实施	県	H25
21	県道片泊大里港線	側溝蓋が無い箇所があり危険	道路補修工事实施	県	H25
22	県道片泊大里港線	見通しが悪い	「左右確認」サイン版を設置	県	H25
23	県道片泊大里港線	見通しが悪い	「左右確認」サイン版を設置	県	H25
24	県道片泊大里港線	側溝蓋が無い箇所があり危険	道路補修工事实施	県	H25

25	県道片泊大里港線	見通しが悪い	道路補修工事实施	県	H25
26	県道片泊大里港線	見通しが悪い	道路補修工事实施	県	H25
27	県道片泊大里港線	見通しが悪い	道路補修工事实施	県	H25
28	県道片泊大里港線	見通しが悪い	道路補修工事实施	県	H25
29	県道片泊大里港線	側溝蓋が無い箇所があり危険	道路補修工事实施	県	H25
30	県道片泊大里港線	見通しが悪い	道路補修工事实施	県	H25
31	県道片泊大里港線	見通しが悪い	区画線(外側線)工事实施	県	H25
32	県道片泊大里港線	見通しが悪い	区画線(外側線)工事实施	県	H25
33	県道片泊大里港線	がけ崩れ	通学路には影響ないため経過観察	村	H25
34	県道片泊大里港線	見通しが悪い	区画線(外側線)工事实施	村	H25
