# 対策一覧表

平成31年4月時点

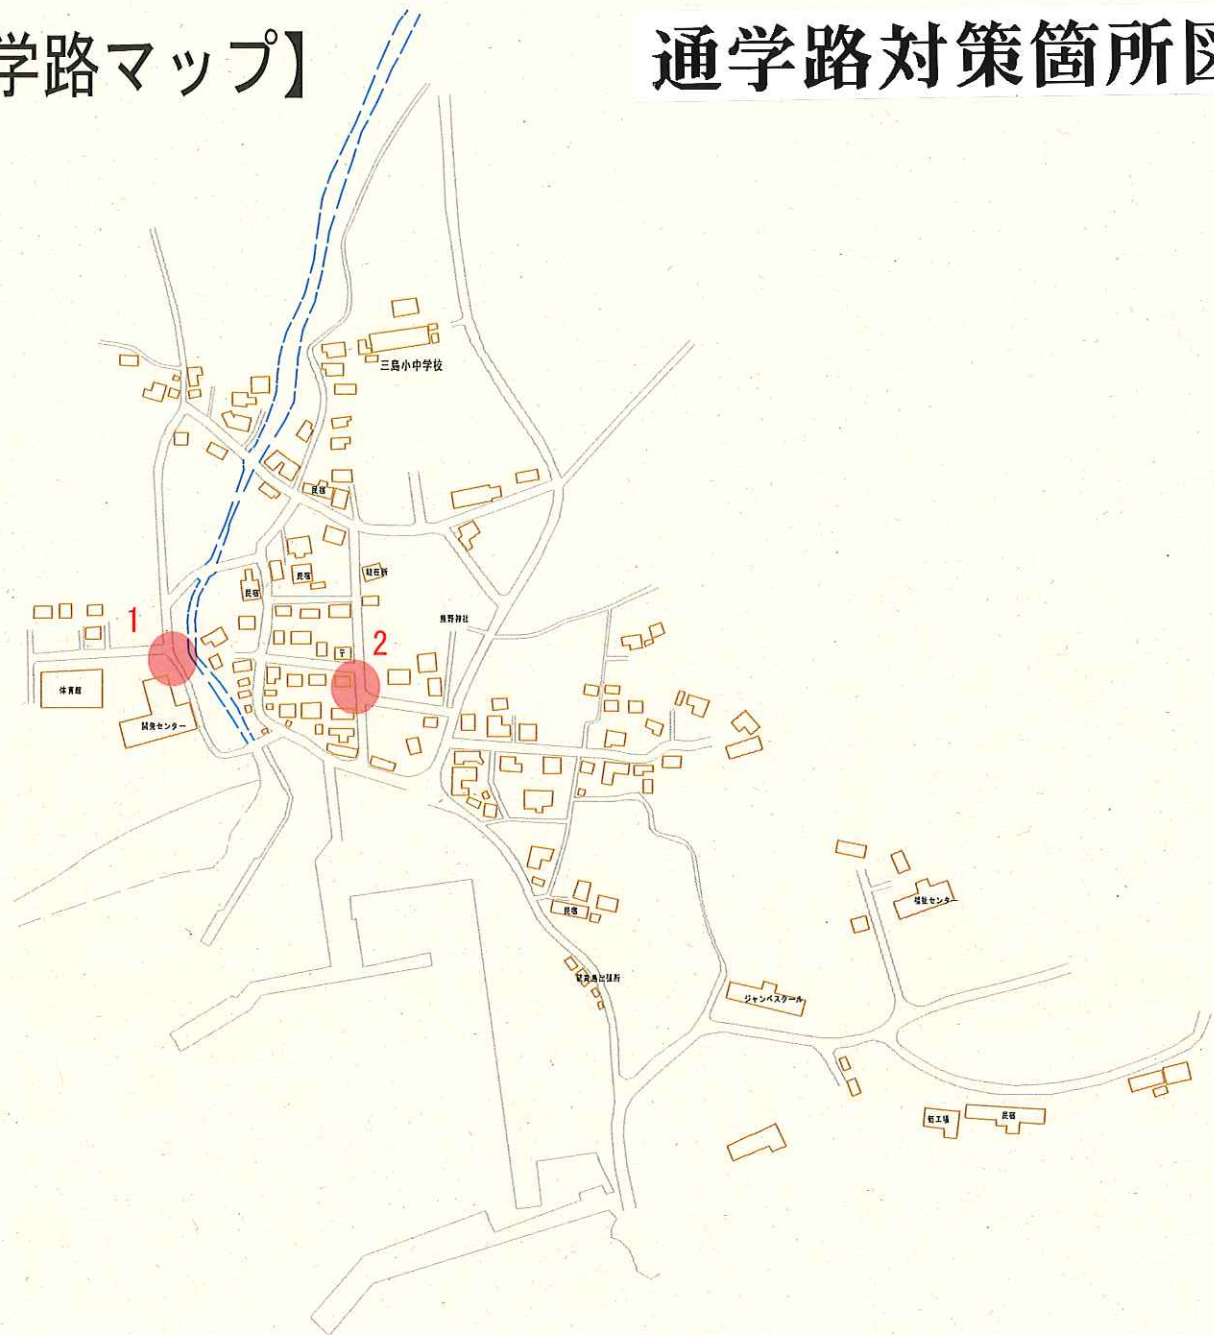
# 【硫黄島地区 通学路マップ】

番号	路線名	通学路の状況・危険の内容	対策内容	事業主体	対策年度
1	村道大浦線	カーブミラーの見通しが悪い	ミラーの向きを調整	村	H25
2	村道浜岩下4号線	カーブミラーの見通しが悪い	ミラーの向きを調整	村	H25

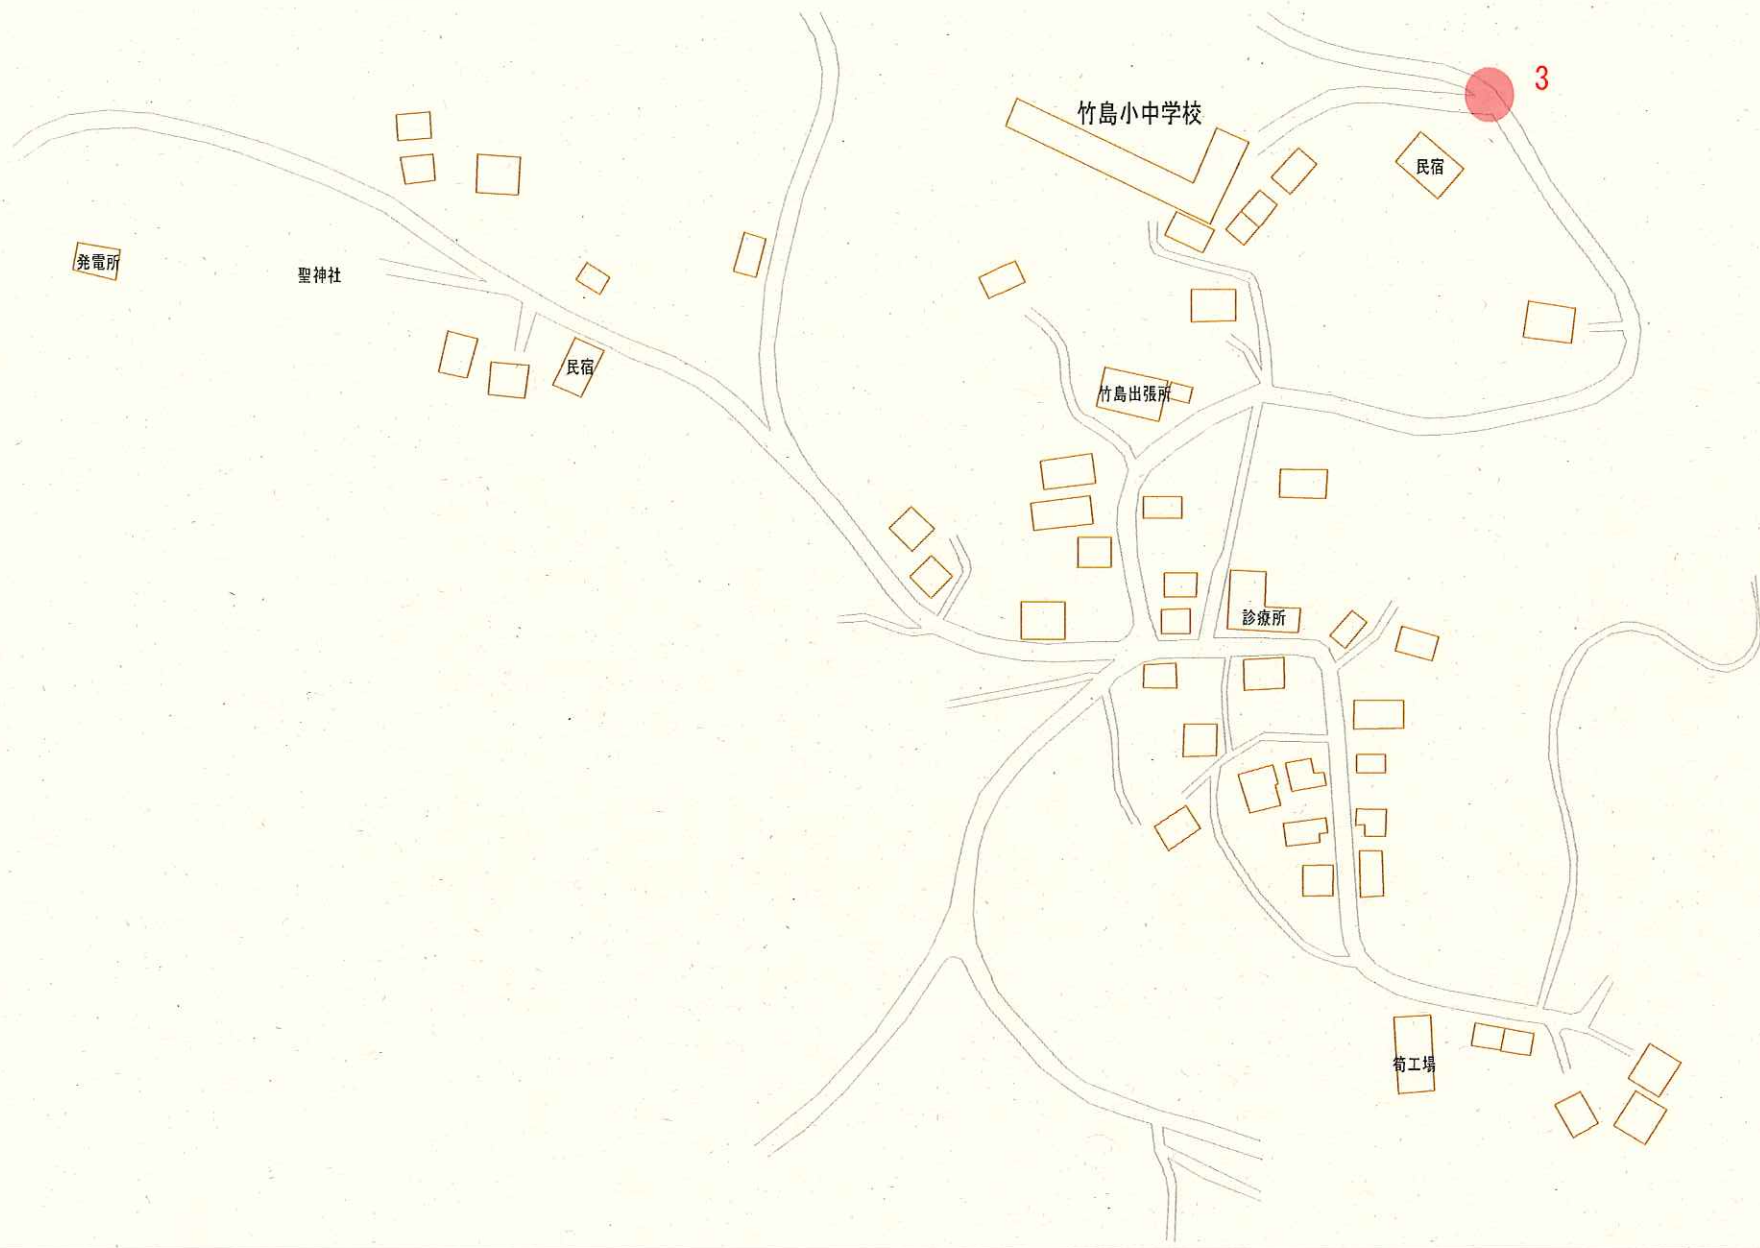
# 【竹島地区 通学路マップ】

番号	路線名	通学路の状況・危険の内容	対策内容	事業主体	対策年度
3	村道竹島線	カーブミラーの見通しが悪い	ミラーの向きを調整	村	H25

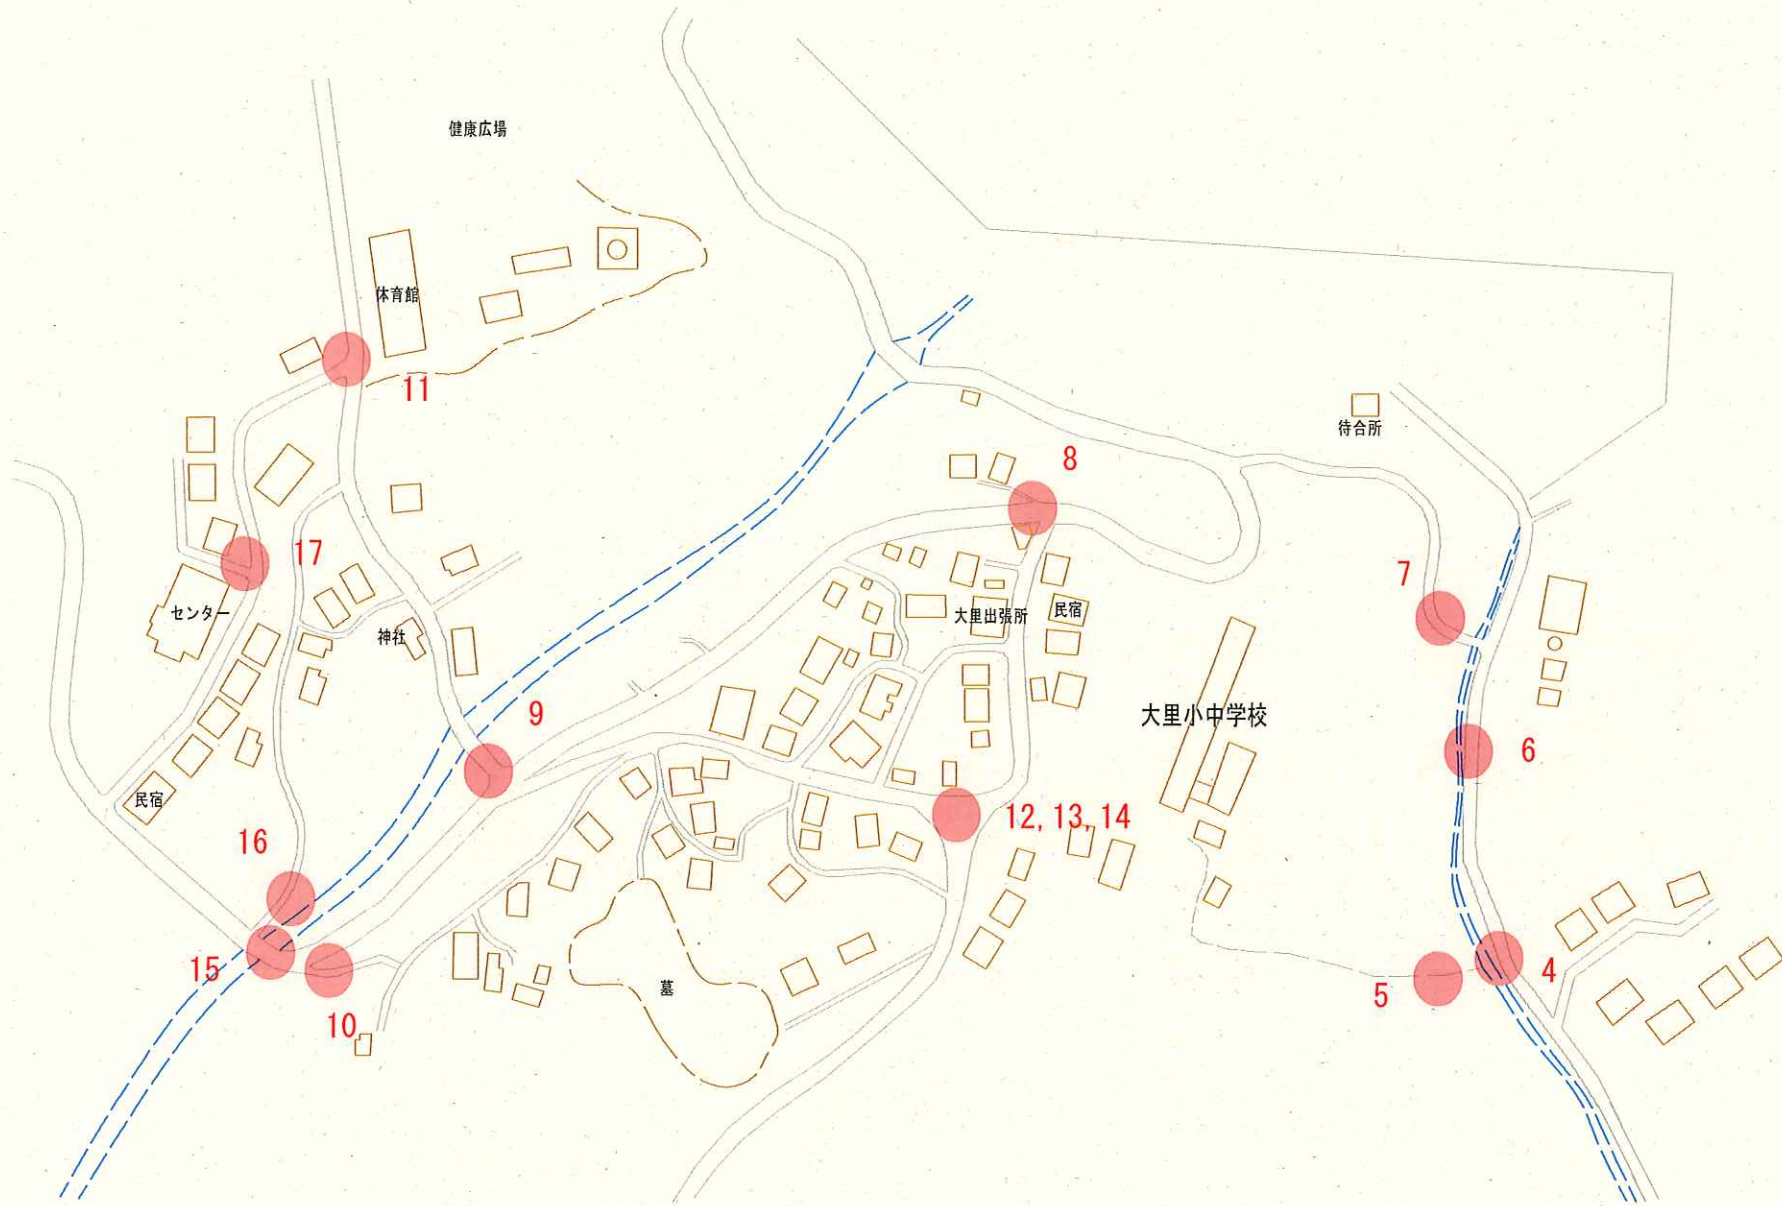
# 【大里地区 通学路マップ】

番号	路線名	通学路の状況・危険の内容	対策内容	事業主体	対策年度
4	イノクチ川	当河川にかかる橋梁の手すりがなく危険	手すり設置工事実施 降雨時は通学路を変更	村	H26
5	村道大里線	カーブミラーの見通しが悪い	「左右確認」サイン版を設置	村	H25
6	村道大里線	道路路肩に大きな落差があり転落の危険	防護柵設置工事実施	村	H26
7	村道大里線	カーブ区間のガードレール継ぎ目箇所が開きがあり転落の危険	防護柵設置工事実施	村	H26
8	県道片泊大里港線	県道と村道交差部(三叉路)のカーブミラーの破損	道路反射鏡設置工事実施	村	H26
9	県道片泊大里港線	カーブミラーの見通しが悪い	ミラーの向きを調整	村	H26
10	村道大里線	大雨時に土砂の流出があり危険	降雨時は通学路を変更	村	H25

11	村道大里1号線	三叉路であり左右の見通しが悪く危険	道路反射鏡設置工事实施	村	H29
12	村道大里1号線	左右の見通しが悪い	「とまれ」サイン版を設置	村	H25
13	村道大里1号線	左右の見通しが悪い	「左右確認」サイン版を設置	村	H25
14	村道大里1号線	転落防護柵の腐食があり危険	防護柵設置工事实施	村	H26
15	県道片泊大里港線	橋梁基礎が洗掘され危険	基礎部補強工事实施	村	H27
16	宮向川	法面保護工が浸食され路肩決壊の危険	ブロック積工事实施	村	H27
17	村道大里1号線	道路陥没箇所があり危険	道路補修工事实施	村	H27

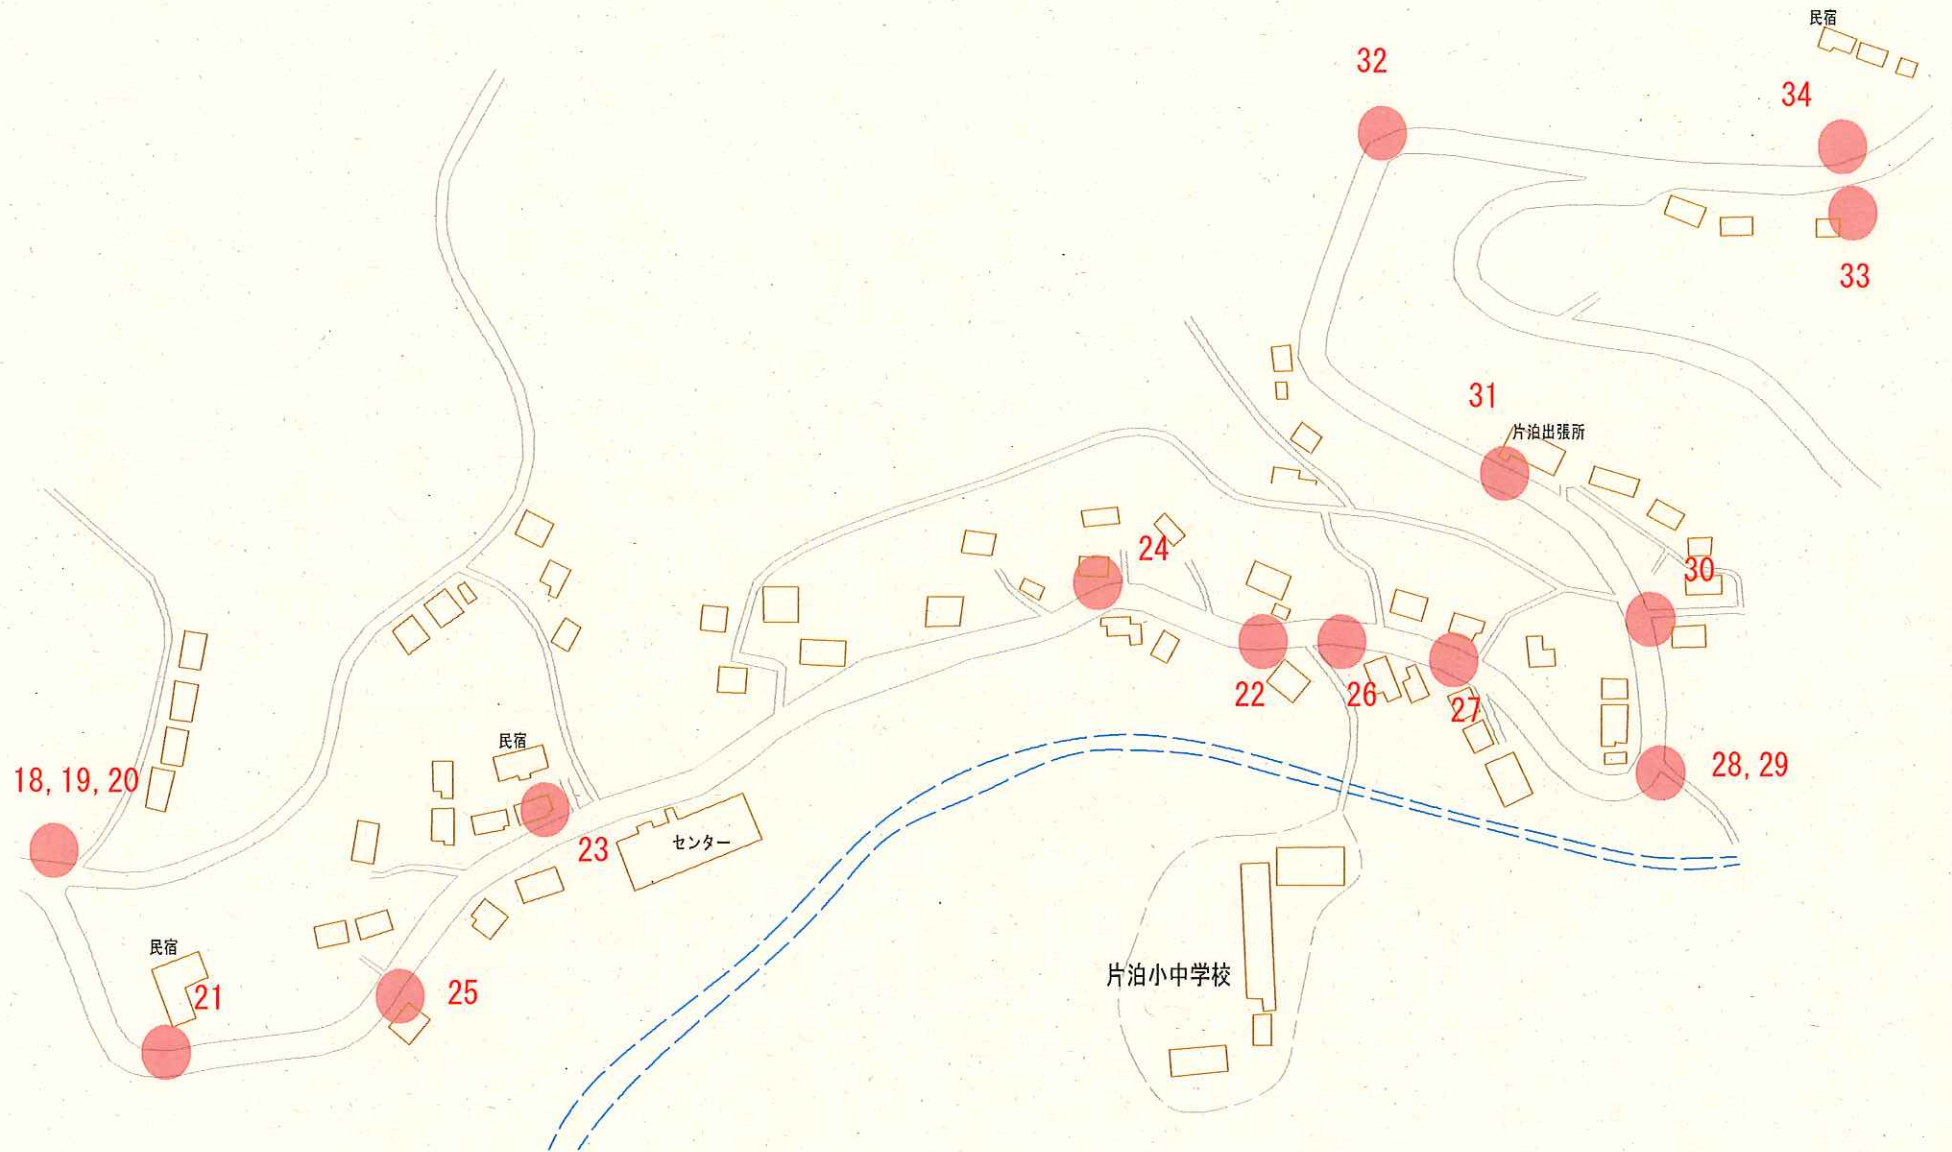
# 【片泊地区 通学路マップ】

番号	路線名	通学路の状況・危険の内容	対策内容	事業主体	対策年度
18	県道片泊大里港線	側溝蓋が無い箇所があり危険	道路補修工事实施	県	H25
19	県道片泊大里港線	側溝蓋が無い箇所があり危険	道路補修工事实施	県	H25
20	県道片泊大里港線	側溝蓋が無い箇所があり危険	道路補修工事实施	県	H25
21	県道片泊大里港線	側溝蓋が無い箇所があり危険	道路補修工事实施	県	H25
22	県道片泊大里港線	見通しが悪い	「左右確認」サイン版を設置	県	H25
23	県道片泊大里港線	見通しが悪い	「左右確認」サイン版を設置	県	H25
24	県道片泊大里港線	側溝蓋が無い箇所があり危険	道路補修工事实施	県	H25

25	県道片泊大里港線	見通しが悪い	道路補修工事实施	県	H25
26	県道片泊大里港線	見通しが悪い	道路補修工事实施	県	H25
27	県道片泊大里港線	見通しが悪い	道路補修工事实施	県	H25
28	県道片泊大里港線	見通しが悪い	道路補修工事实施	県	H25
29	県道片泊大里港線	側溝蓋が無い箇所があり危険	道路補修工事实施	県	H25
30	県道片泊大里港線	見通しが悪い	道路補修工事实施	県	H25
31	県道片泊大里港線	見通しが悪い	区画線(外側線)工事实施	県	H25
32	県道片泊大里港線	見通しが悪い	区画線(外側線)工事实施	県	H25
33	県道片泊大里港線	がけ崩れ	通学路には影響ないため経過観察	村	H25
34	県道片泊大里港線	見通しが悪い	区画線(外側線)工事实施	村	H25
